จุดต่อ เชื่อมระหว่างทางบกและทางน้ำ

ปัญหาจุดต่อเชื่อมทางกายภาพ

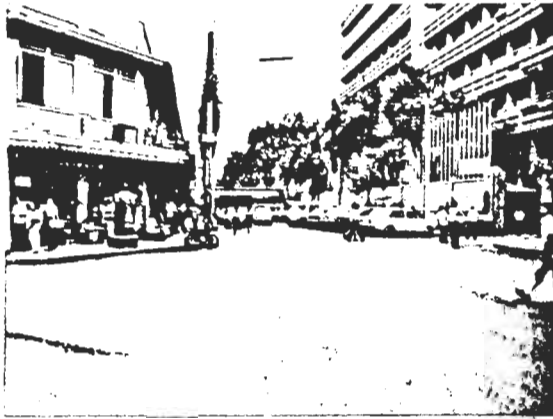
จุกท่อเชื่อมในปัจจุบันขาดเอกลักษณ์ของตนเอง เพราะมีโค้ออกแบบไว้สำหรับเป็นท่าเรือ โดยสาร โดยเฉพาะ จึงมีลักษณะตามประเภทใช้สอยของสถาปัตยกรรมต่างๆที่ท่าเรือนั้นอาศัยอยู่ เช่น ท่าเรือท่าพระจันทร์ ท่าเรือเทเวศน์ ท่าเรือพรานนก ลักษณะทางเข้าจุกท่อเชื่อมเป็นถนนสาธารณะ ท่าเรือวัดม่วงแค ทางเข้าเป็นวัด ท่าเรือกรมเจ้าท่า ทางเข้าเป็นสถานที่ราชการ และอื่นๆ ปัญหาอีกประการหนึ่งก็คือ ท่าเรือส่วนใหญ่ไม่มีป้ายบอกชื่อท่าเรือติดไว้ตรงปากทางเข้า หรือมีป้ายก็มีขนาดเล็กเกินไป ซึ่งเป็นปัญหาทางด้านการมองเห็น ไม่อาจเข้าใจความหมายได้ในระยะห่างพอควร เป็นเหตุให้ผู้ที่กำลังเดินทางโดยรถโดยสารสาธารณะ หรือผู้กำลังเดินอยู่บนทางเท้าไม่อาจเข้าใจได้ ชัดเจนว่ามีท่าเรืออยู่ที่ใด หรืออาจเข้าใจไขว้เขวเป็นอื่น เช่น เป็นวัด สถานที่ราชการ และอื่นๆที่ไม่ใช่ท่าเรือ (ดูภาพหน้า 48) ผู้ที่ไม่เคยใช้ท่าเรือจึงไม่ทราบว่าจุกท่อเรือใดที่ใดบ้าง^ก

ก) ทางเข้าท่าเรือท่าพระจันทร์ เป็นถนน
สาธารณะ และไม่มีป้ายบอกชื่อท่าเรือ
ตรงบริเวณปากทางเข้า

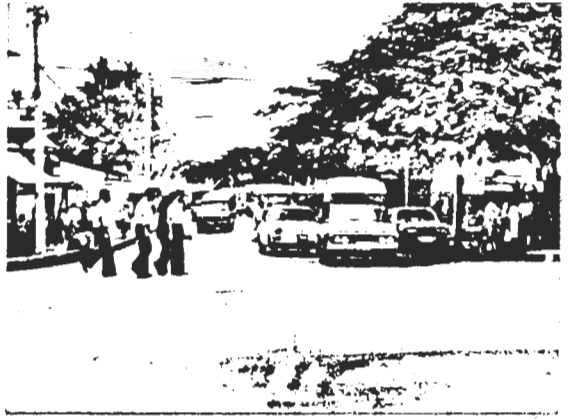
ข) ทางเข้าท่าเรือเตเวุศน์ เป็นถนนสาธารณะ
และไม่มีป้ายบอกชื่อท่าเรือตรงปากทางเข้า

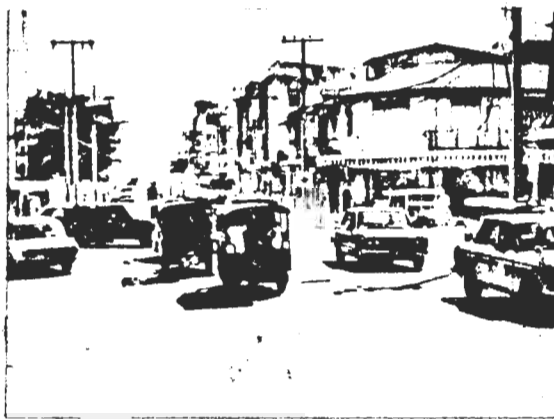
ค) ทางเข้าท่าเรือพรานนก เป็นถนนสาธารณะ
และไม่มีป้ายบอกชื่อท่าเรือตรงปากทางเข้า

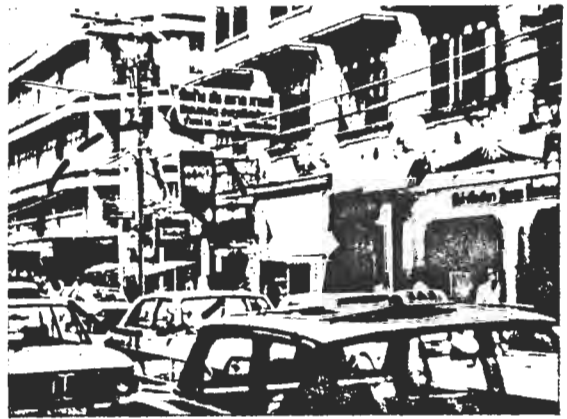
ง) ทางเข้าท่าเรือวัดม่วงแค เป็นหน้าวัด
ป้ายชื่อท่าเรือไม่อาจเห็นโคซัคเจน

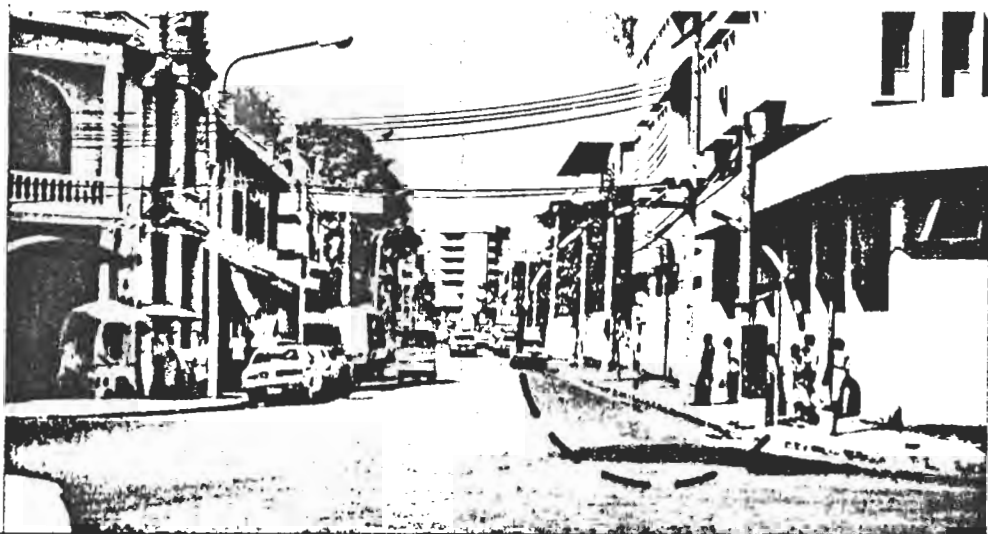
สำหรับผู้ที่ทราบว่าจุกท่อเรือใดที่ใดก็มีปัญหาเรื่องการจอดรถโดยสารสาธารณะประจำทางเพื่อรับส่งผู้โดยสารที่มาจากหรือจะไปท่าเรือโดยสารในปัจจุบัน ท่าเรือหลายแห่งมีปัญหาท้องจอดรถบนถนนสาธารณะตามช่องทางวิ่งของรถ นอกจากจะก่อให้เกิดการกีดขวางการจราจรแล้ว ในบางขณะ คนขับรถไม่ปฏิบัติตามกฎจราจรโดยจอดรถไม่ชิดขอบทางเท้า ผู้โดยสารที่ขึ้นหรือลงจากรถอาจได้รับอันตรายจากรถที่กำลังวิ่งมา นอกจากนี้แล้วหลายแห่งไม่มีที่พักผู้โดยสารเพื่อให้นั่งพัก คอยรถและเพื่อกำบังแดดและฝน ผู้โดยสารที่ลงจากรถต้องเดินมาตามทางเท้าที่ไม่มีเครื่องกำบังแดดฝน ก่อให้เกิดความไม่สะดวกสบายในยามแดดจัดและหรือฝนตก ในการข้ามถนนก็ไม่สะดวกในการข้ามเพราะว่าหลายแห่งไม่มีการแยกคนเดินออกจากรถ ก่อให้เกิดความสับสนระหว่างคนกับรถ (ดูภาพหน้า 49) และยังก่อให้เกิดความไม่ปลอดภัยแก่คนข้ามถนน อาจถูกรถชนได้ง่าย แต่ถ้านคนข้ามถนนสามารถข้ามถนนได้ด้วยความปลอดภัย ก็ยังประสบปัญหาต้องเดินตากแดดตากฝน (ในยามที่มีแดดและฝนตก) มาตลอดทางจนกระทั่งถึงปากทางเข้าท่าเรือ^ข

ก) รถประจำทางต้องจอดบนถนนสาธารณะตามช่องทางวิ่งของรถยนต์ ชุมชนที่พัก
ผู้โดยสาร และชาวเรือกำบังแดด เช่น ตามทางเดิน (ท่าเรือท่าช้าง)

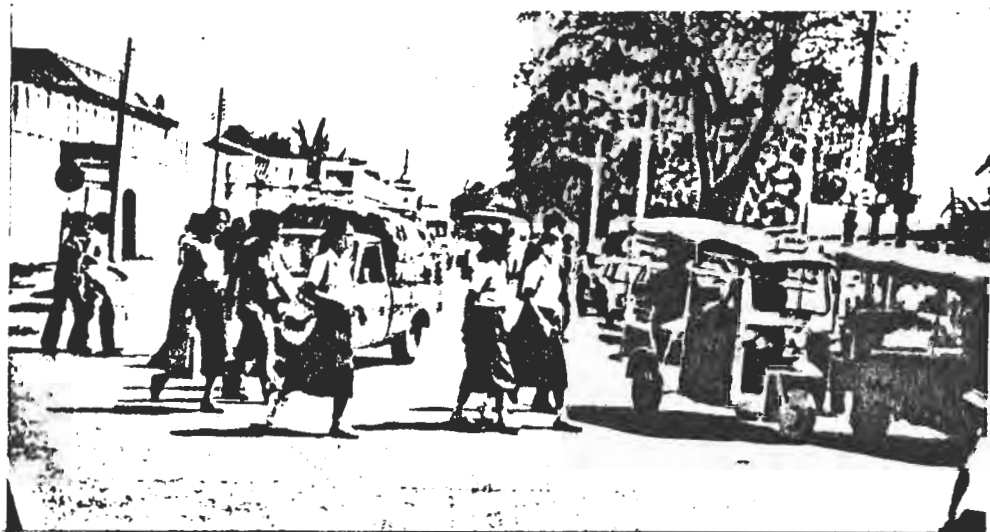
ข) ผู้โดยสารทางน้ำต้องข้ามถนนที่ไม่มีทางแยกทางคนเดินออกจากทางรถยนต์
(ท่าเรือท่าช้าง)

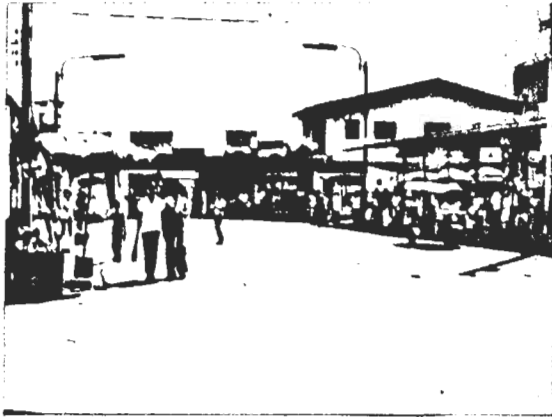
บริเวณปากทางเข้าท่าเรือของจุกท่อเชื่อม ทุกแห่งไม่มีป้ายแสดงหมายกำหนดการที่เรือจะมาถึงเพื่ออำนวยความสะดวกแก่ผู้โดยสาร ในบริเวณนี้ส่วนใหญ่ยังคงซากเครื่องกำบังแตกและฝนในบางแห่งที่มีร้านค้า ก็อาศัยขายคาร์ร่านค้าเพื่อหลบแดดและฝนได้บ้าง แต่ไม่ได้ผลดีเท่าที่ควร เพราะขายคายน้อยเกินควร หลายแห่งเป็นถนนคอนกรีตที่ไม่มีร่มเงา ทำให้เกิดแสงสะท้อนจนเคื่องยนต์ทามีปัญหาเรื่องฝุ่นละออง เสียงรบกวน อากาศเสีย ซากความชุ่มชื้นทำให้ไม่ได้รับความสะดวกสบาย (ดูภาพหน้า 51 ภาพ ก และ ข)

ก) ผู้โดยสารต้องเดินทุกแฉกตากฝน ประสบปัญหาแสงสะท้อน ฝุ่นละออง เสียงรบกวน และขาดความชุ่มชื้น (ท่าเรือพรานนก)

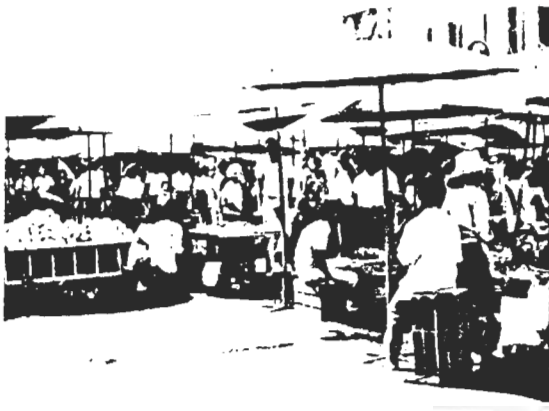
บางแห่งมีการค้าขายมาก โดยจุกให้มีร้านค้าแฉงลอย และหามเร่ ในรูปตลาดสด เช่น ท่าเรือท่าช้าง แต่มิได้มีการจัดระเบียบระหว่างผู้โดยสาร คนซื้อ และรถขนส่งสินค้า จึงก่อให้เกิดปัญหาความสับสนระหว่างผู้โดยสาร คนยื่นซื้อสินค้าที่ยืนกีดขวางทางเดิน และปัญหารถขนส่งสินค้าที่เข้าไปขายในบริเวณ (ดูภาพหน้า 51 ภาพ ค และ ง)

ค) ความสับสนระหว่างผู้โดยสาร และคนกำลังซื้อสินค้า (ท่าเรือท่าช้าง)

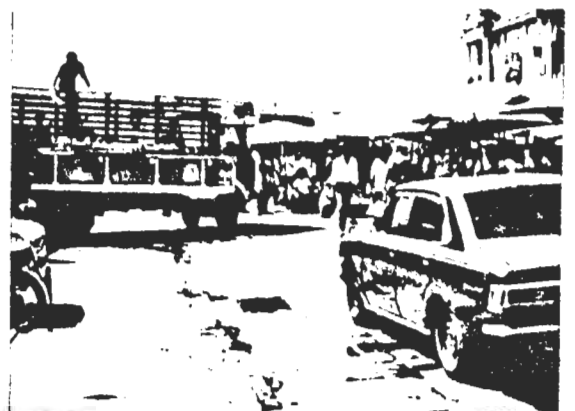
ง) ความสับสนระหว่างผู้โดยสาร และรถบรรทุกสินค้า (ท่าเรือท่าช้าง)

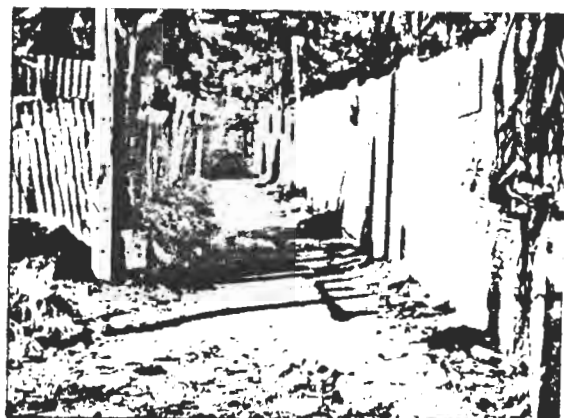
ข) กองขยะที่หน้าเกลียด (ทางไปท่าเรือควน
สีพระยา)

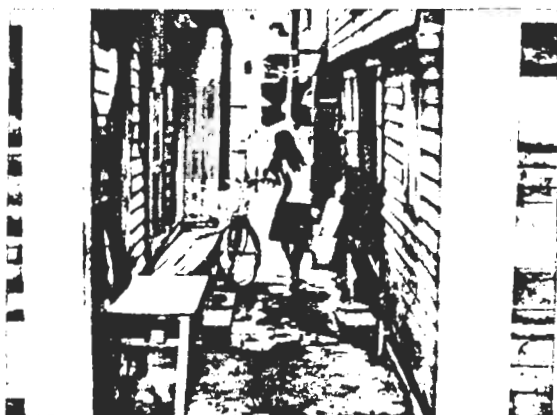
ค) บ้านพักอาศัยตามทางเดินที่หน้าเกลียด (ทาง
ไปท่าเรือควนวงแค)

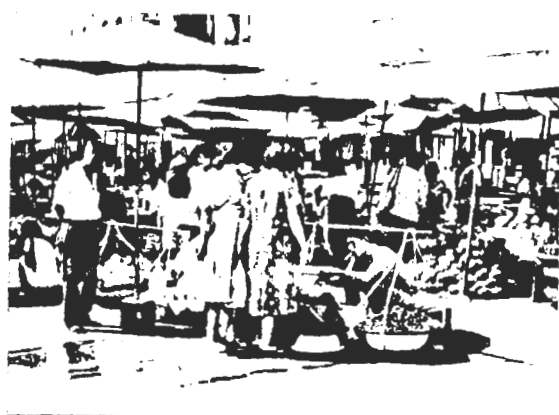
หลายแห่งซากสุนทรียภาพ มีสภาพโครงสร้างที่ไม่เป็นระเบียบ โครงสร้างกีดขวางทางเดิน กำแพงสองข้างทางเดินใช้วัสดุที่มีสภาพเสื่อมโทรม สกปรก ซากการดูแลเอาใจใส่ พื้นทางเดินมีสภาพสกปรกไม่น่าเดิน เช่น ทางเดินไปท่าเรือควนสี่พระยา (ดูภาพ 52 ภาพ ก และ ข) ในบางแห่งมีบ้านพักอาศัยที่เสื่อมโทรมสร้างค้ำยไม่อยู่สองข้างทาง เจ้าของอาคารจะใช้ทางเดินในการประกอบกิจการประจำวัน เช่น ใช้ทางเดินเป็นที่วางสิ่งของ ซักผ้า ล้างจาน และอื่นๆ เช่น ทางไปท่าเรือวัดม่วงแค (ดูภาพหน้า 52 ภาพ ค) นอกจากนี้แล้วตลาดสดหามเร่ในบริเวณท่าเรือท่าช้างก็มีสภาพซากสุนทรียภาพ จากสภาพร่มของร้านค้าที่ระเกะระกะ ไม่มีการจัดร้านค้าให้เป็นระเบียบ ร้านค้าทำให้ถนนสกปรกเหมือนพื้นทางเดินในตลาดสดทั่วไป (ดูภาพหน้า 52 ภาพ ง)^๑

ง) การกางร่มของร้านค้า และน้ำทิ้งที่เประ-
ปะนึ่งทางเดินทำให้เสียสุนทรียภาพ (ทาง
ไปท่าเรือท่าช้าง)

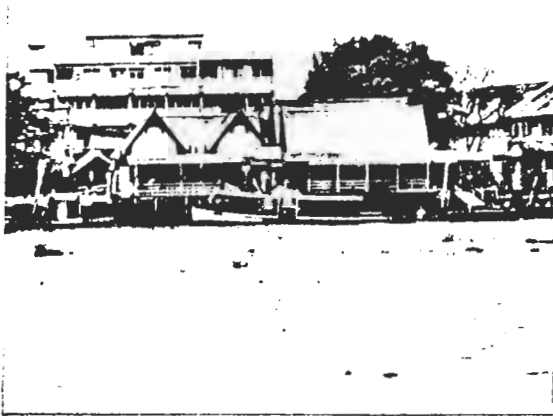
ก) อาคารที่มีผนังบางส่วนทับทำให้ยากแก่การมองเห็นเรือที่กำลังวิ่งไปมา (ท่าเรือมหาราช)

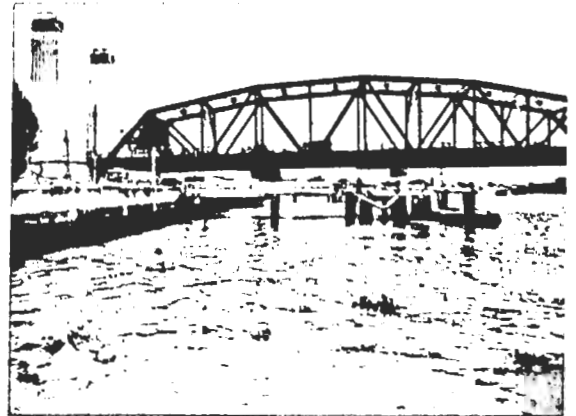
ข) ไม่มีอาคารพิกัดโดยสาร ทำให้ผู้โดยสารไม่สะดวกระบายจากปัญหาแคคและฝน (ท่าเรือสะพานพุทธ)

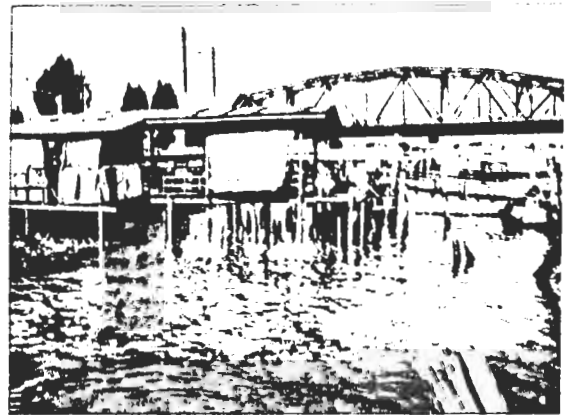
ส่วนที่พิกัดโดยสารทางน้ำ. ส่วนนี้อาจจะอยู่บนคลัง ในน้ำ หรืออาจไม่มีที่พิกัดโดยสารก็ได้ มีปัญหาต่างๆดังนี้ คือ อาคารบางแห่งที่มีผนังหรือกำแพงปิดทึบทำให้ยากแก่การมองเห็น เรือที่กำลังจะเข้ามาเทียบท่า เช่น ท่าเรือมหาราช (ดูภาพหน้า 54 ภาพ ก) แต่หลายแห่งไม่มีอาคารพิกัดโดยสารทำให้ไม่ได้รับความสะดวกสบายในยามแดดจัดและฝนตก เช่น ท่าเรือสะพานพุทธ (ดูภาพหน้า 54 ภาพ ข) บางแห่งมีร้านค้าสองข้างทางเดิน แต่เป็นทางเดินที่แคบเพียงคนเดินสวนกันได้ 2 คน จึงก่อให้เกิดความสับสนระหว่างคนยืนซื้อสินค้ากับผู้ใช้โดยสาร เช่น ท่าเรือพรานนก (ดูภาพหน้า 54 ภาพ ค) บางแห่งอาคารพิกัดโดยสารสร้างค่วยโครงสร้างไม้ที่ยื่นลงไปในน้ำ เป็นโครงสร้างแบบกิ่งข้าวครว เสาไม้ที่ปักอยู่ในน้ำจะถูกน้ำกัดเซาะให้ผุกร่อน ซึ่งจะก่อให้เกิดความไม่ปลอดภัยแก่ผู้ใช้โดยสารได้ง่าย ลักษณะอาคารไม่เป็นแบบสถาปัตยกรรมที่ดี กล่าวคือ ใช้เศษวัสดุเก่าๆที่ได้มาจากหลายแห่งมาประกอบกันเป็นทิวอาคารโดยปราศจากการออกแบบ ซากผนังสำหรับกันแดดกันฝน จึงต้องใช้เศษผ้า เศษพลาสติก หรือเศษกระดามาปิดบังเป็นผนังข้าวครว สภาพอาคารที่ซากสุนทรียภาพเช่นนี้ไม่เป็นการส่งเสริมการใช้ทางน้ำ เช่น ท่าเรือควนสะพานพุทธ (ดูภาพหน้า 54 ภาพ ง) ^๑

ง) ที่พิกัดโดยสารทำด้วยโครงสร้างไม้อาจถล่มน้ำกัดเซาะให้ยุบกร่อน ซึ่งเป็นอันตรายได้ และสภาพอาคารที่สร้างแบบกิ่งชั่วคราวเป็นสภาพที่ขาดสุนทรียภาพ (ท่าเรือควนสะพานพุทธ)

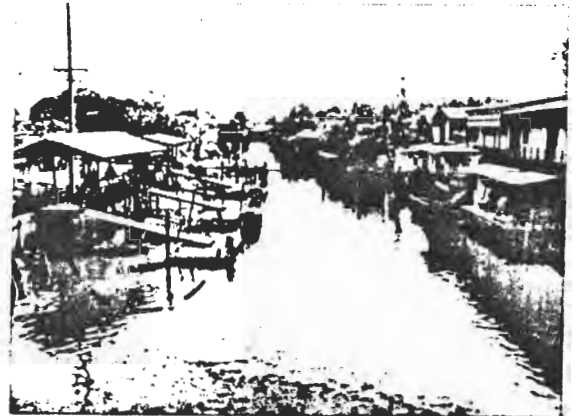
ข) การใช้ทางลาดยื่นลงไปในน้ำเป็นทางยาว ก่อให้เกิดการกีดขวางการจราจรซึ่งเป็นปัญหาที่ทางน้ำที่แคบ ก่อให้เกิดความสับสนระหว่างเรือที่กำลังจะเข้าเทียบท่า และเรือที่มานับมา (ท่าเรือพระประแดง)

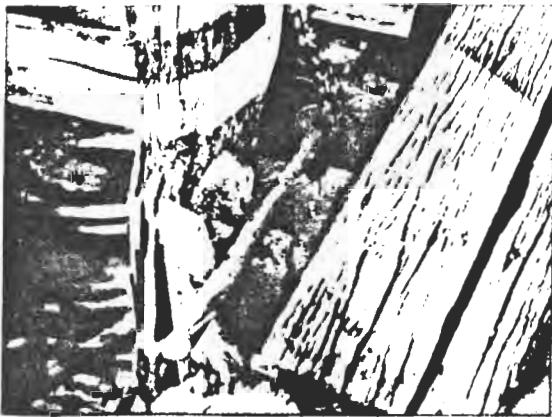
การขาดเครื่องกันการตกน้ำ และการใช้โครงสร้างไม้ที่จะถูกน้ำกัดเซาะให้บุฟงไคยง่ายอีกประการหนึ่ง ล้วนเป็นสาเหตุที่จะก่อให้เกิดความไม่ปลอดภัยแก่ผู้โดยสาร หรือโครงสร้างพังทลายไคง่าย (รูปภาพหน้า 56 ภาพ ก ข และ ค) นอกจากนี้แล้วบางแห่งสร้างค้ำยโครงสร้างไม้ที่ไม่แข็งแรง แบบโครงสร้างชั่วคราวเป็นสภาพที่ขาดสุนทรียภาพ^๒ (รูปภาพหน้า 56 ภาพ ง)

ค) โครงสร้างไม้ที่ถูกรัดกักเซาะจนผุกร่อน จึงก่อให้เกิดอันตรายต่อผู้โดยสาร โค้งงาย (ท่าเรือท่าช้าง)

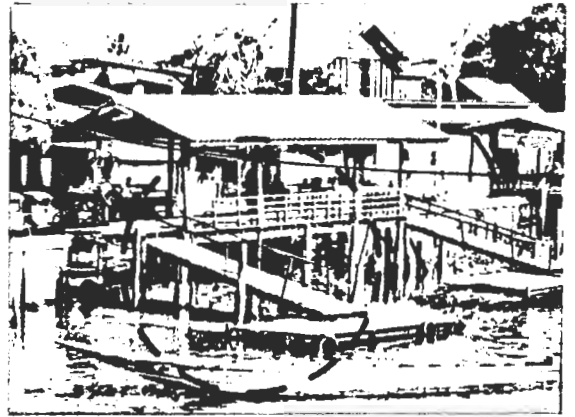
ง) โครงสร้างไม้ชั่วคราวที่ไม่ได้รับการออกแบบที่ดี ทำให้ชาคสนทรียภาพ

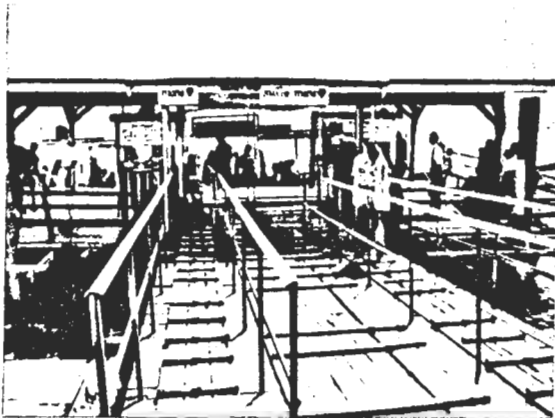
ท่าเรือโดยสาร. ท่าเรือโดยสารหลายแห่งมีเครื่องเก็บค่าโดยสาร ผู้โดยสารต้องผ่านเครื่องเก็บค่าโดยสารทีละคน ความล่าช้าในการเก็บค่าโดยสาร ประกอบกับความล่าช้าของผู้โดยสารบางคนที่ไม่คำนึงถึงผู้ที่กำลังเข้าคิวรออยู่ค้ำนหลัง จึงก่อให้เกิดความไม่สะดวกแก่ผู้โดยสาร (รูปภาพหน้า 57 ภาพ ก) บางแห่งขาดเครื่องก้ำบังแดดและฝน ทำให้ผู้โดยสารไม่ได้รับความสะดวกเท่าที่ควร (รูปภาพหน้า 57 ภาพ ข) ท่าเรือโดยสารของเรือวิ่งระยะไกลบางแห่งต้องอาศัยจอกรวมก้ำกับท่าเรือข้ามฟาก ถึงแม้ว่าเรือข้ามฟากจะอำนวยความสะดวกให้เรือวิ่งระยะไกลจอกเทียบท่าก็ตาม บ่อยครั้งที่เรือข้ามฟากยังรับส่งผู้โดยสารไม่เรียบร้อย เรือวิ่งระยะไกลจึงต้องเสียเวลาคอยเรือข้ามฟากให้หนักทางไปก่อน จึงจะเข้าจอกเรือได้ เป็นการก่อให้เกิดความล่าช้าและความไม่สะดวกในการขนส่ง (รูปภาพหน้า 57 ภาพ ค) ท่าเรือส่วนใหญ่ผู้ไค้ได้ออกแบบให้คนที่กำลังจะขึ้นจากเรือแยกส่วนจากคนที่กำลังจะลงเรือ จึงก่อให้เกิดความสับสนระหว่างคนขึ้นและคนลงเรือ ซึ่งจะมีปัญหามากในเวลาเร่งรัด (รูปภาพหน้า 57 ภาพ ง)^๒ และอาจก่อให้เกิดอันตรายพลัดตกน้ำไคง่าย

ก) ผู้โดยสารต้องผ่านเครื่องเก็บค่าโดยสารทีละคน ก่อให้เกิดความล่าช้า และไม่สะดวก (ท่าเรือพรานนก)

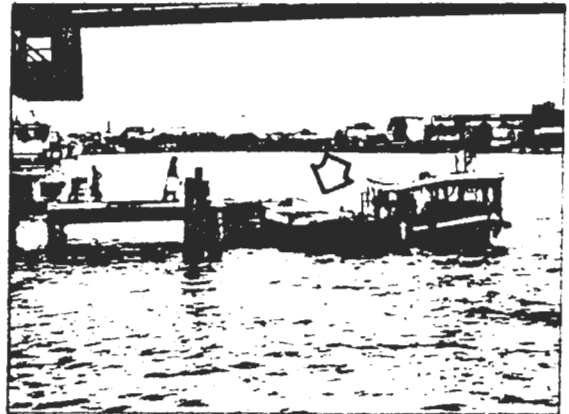
ข) การขาดเครื่องกำบังแดดและฝน ทำให้ผู้โดยสารไม่ได้รับความสะดวกเท่าที่ควร (ท่าเรือสะพานพุทธ)

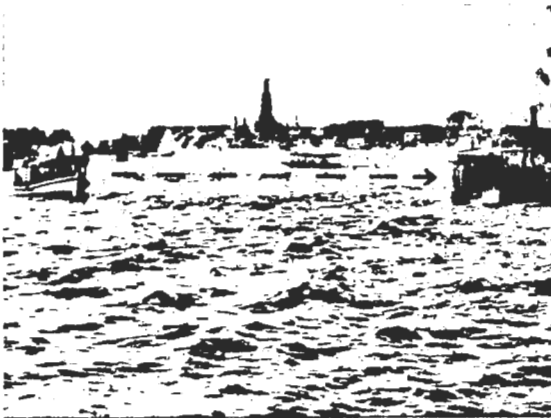
ค) เรือวิ่งระยะไกล และ เรือควน จุดที่ท่าเรือเดียวกัน ก่อให้เกิดความไม่สะดวกในการขนส่ง ต้องเสียเวลารอคอยให้เรืออีกประเภทหนึ่งออกจากท่าเรือเสียก่อน จึงจะเข้าจอต้อนรับผู้โดยสารได้ (ท่าเรือพรานนก)

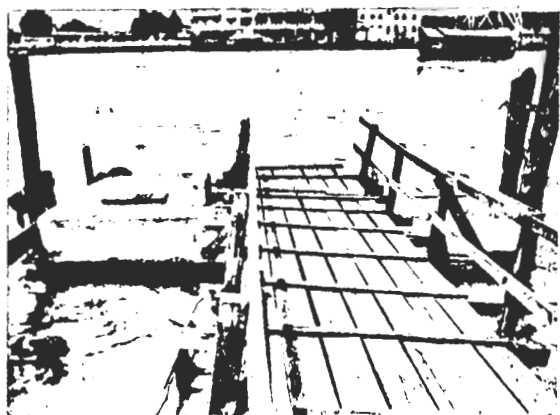
ค) โป๊ะคอนกรีตเสริมเหล็ก แตกร้าวง่ายเมื่อถูกชน และมีปัญหาซัดเครื่องกัน (ท่าเรือควนสะพานพุทธ)

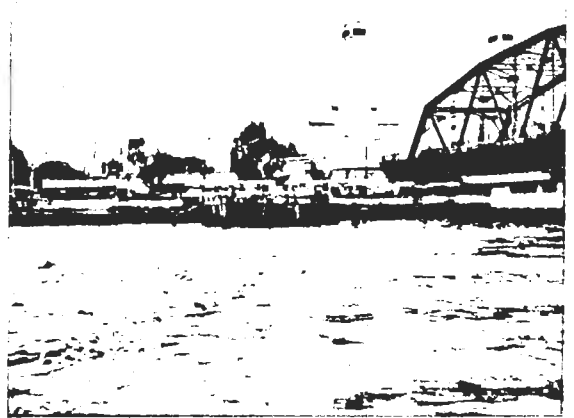
ข) ชากป้ายชื่อท่าเรือ (ท่าเรือสะพานพุทธ)

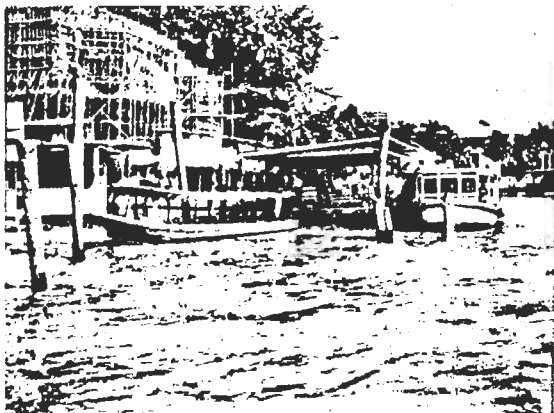
ค) ไม่มีป้ายชื่อท่าเรือทางคานข้างของท่าเรือ (ท่าเรือพรานนก)

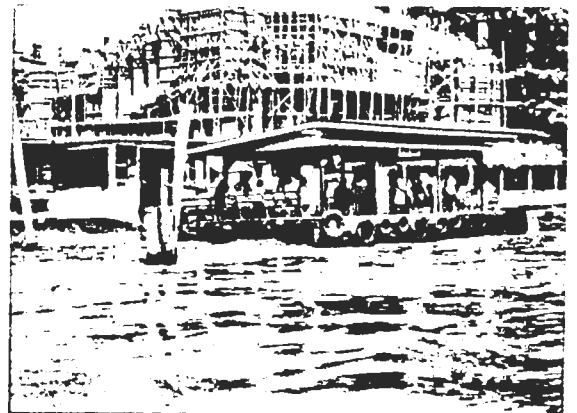
ง) ป้ายชื่อท่าเรือหันไปในแนวเดียวกันกับความยาวทางน้ำ ทำให้ยากแก่การมองเห็นเมื่ออยู่ในเรือ และป้ายมีขนาดเล็กเกินไป ไม่แสดงความสัมพันธ์กับสายรถประจำทาง (ท่าเรือพรานนก)
