จุดต่อ เชื่อมระหว่างทางบกและทางน้ำ

ปัญหาจุดต่อเชื่อมทางกายภาพ

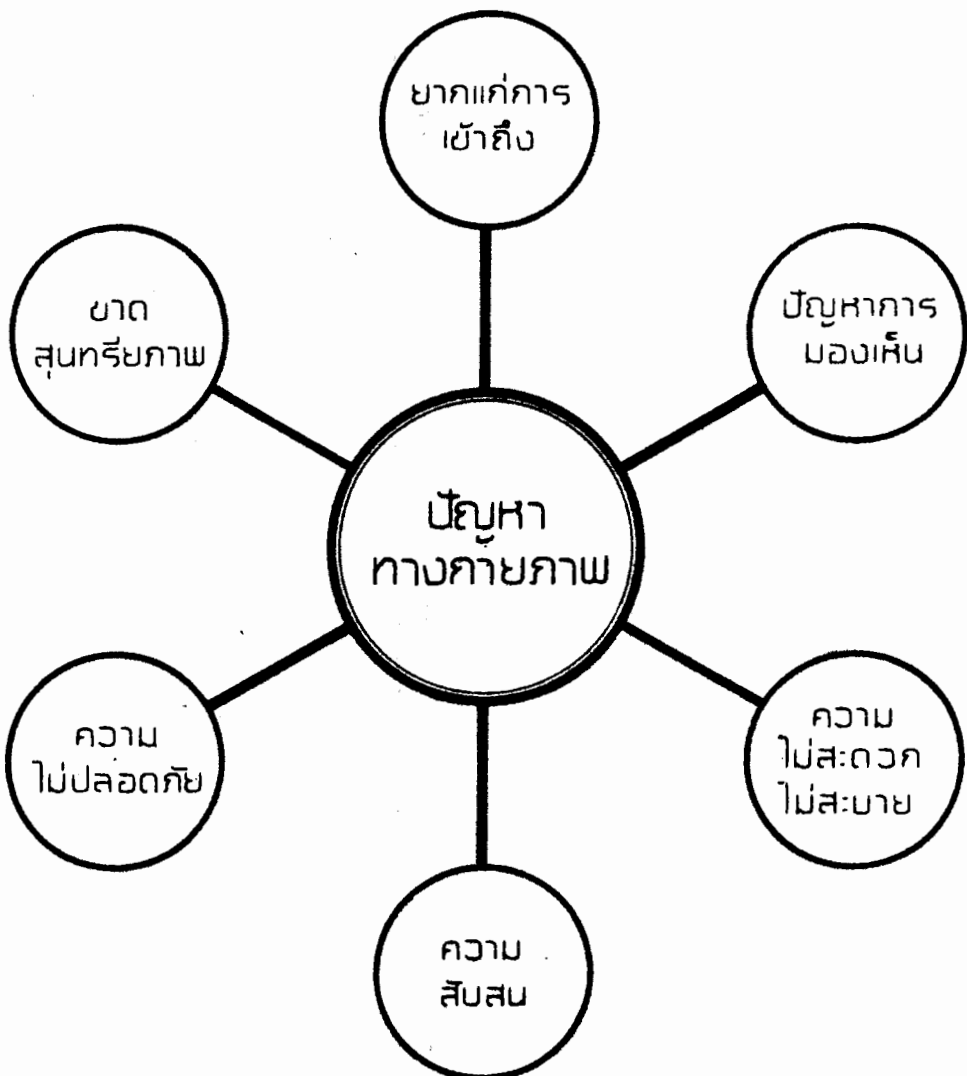
ภาพที่ 20
 ปัญหาจุดต่อเชื่อมระหว่าง
 ทางบกและทางน้ำ*

ในการศึกษาจุดต่อเชื่อมทางกายภาพ พบปัญหาที่คิดว่าผู้โดยสารไม่ชอบ 6 ประการ คือ 1. ยากแก่การเข้าถึง 2. ปัญหาการมองเห็น 3. ความไม่สะดวกไม่สบาย 4. ความสับสน 5. ความไม่ปลอดภัย และ 6. ขาดสุนทรียภาพ (ดูภาพหน้า 43) ปัญหาเหล่านี้สอดคล้องกับการศึกษาการขนส่งของไครท์ตัน เขาได้สรุปผลการศึกษาไว้ว่า "ปัญหาการขนส่งที่เราพยายามแก้ปัญหามีทั้งต่อไปนี้ คือ ปัญหาอุบัติเหตุ...ความปลอดภัย...ยากแก่การเข้าถึง...ความน่าเกลียด...ความไม่สะดวกไม่สบาย...และอื่นๆ"¹ อนึ่งผู้โดยสารจะพบสิ่งที่ไม่ชอบทางกายภาพในบริเวณจุดต่อเชื่อม เริ่มตั้งแต่

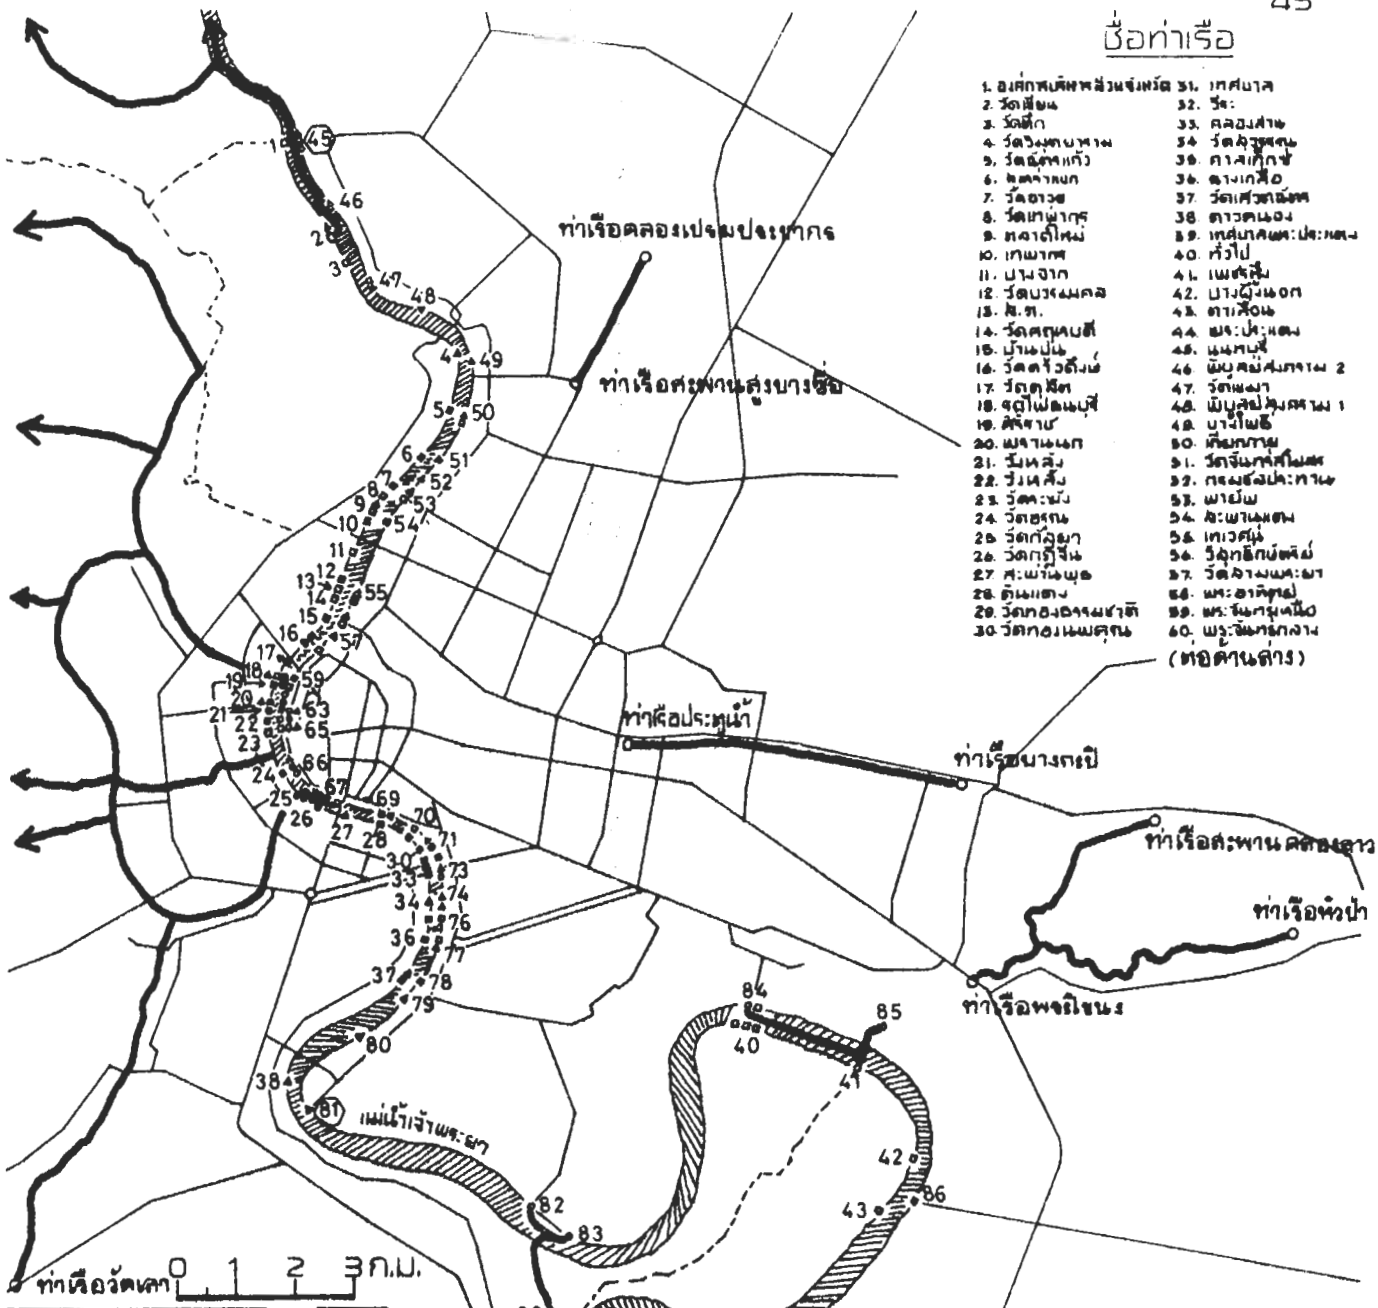
ภาพที่ 21
ความสัมพันธ์ระหว่างเส้นทางขนส่งทางบก
ทางน้ำ และท่าเรือต่างๆ

อย่างไรก็ตามในหลายแห่ง แม้ว่าจะมีท่าเรืออยู่แล้วก็อยู่ห่างไกลจากเส้นทางขนส่งผู้โดยสารทางบก เช่น ท่าเรือวัดเขียน ท่าเรือวัดคึก ท่าเรือวัดบวรมงคล ท่าเรือสุภัทรา และอื่นๆ (ดูภาพหน้า 45) โดยเฉพาะท่าเรือวัดเขียน และท่าเรือวัดคึก มีระยะห่างจากถนนนนทบุรี-บางบัวทอง (ซึ่งมีรถเมล์เล็กประจำทางเส้นทางนี้) ประมาณ 2-2.5 กิโลเมตร² เชื่อว่าระยะนี้ไกลเกินไปที่ผู้โดยสารทางบกจะเดินมาขึ้นทางน้ำ เพราะไม่สะดวกในการเข้าถึงท่าเรือ ข้อพิสัย^ก คือ ผู้ที่เดินมาขึ้นท่าเรือคือผู้ที่อยู่อาศัยหรือทำงานอยู่ใกล้ทางน้ำไม่เกิน 400 เมตร (เฉลี่ย 360 เมตร) แต่ผู้ที่อาศัยรถโดยสารมาขึ้นท่าเรือมีระยะห่างจากท่าเรือไม่เกิน 1.9 กิโลเมตร (เฉลี่ย 1.5 กิโลเมตร)^ข (ดูภาพหน้า 46)

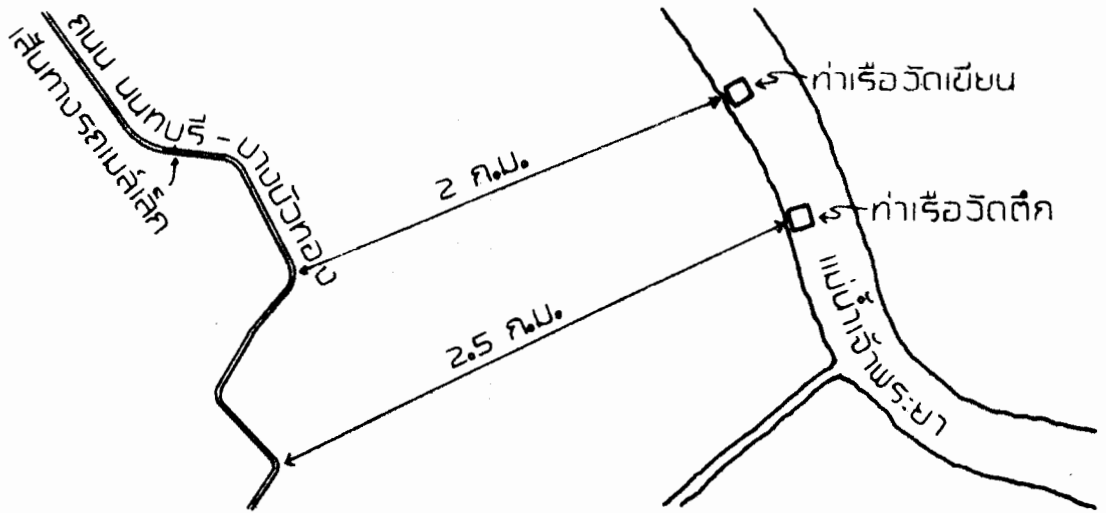
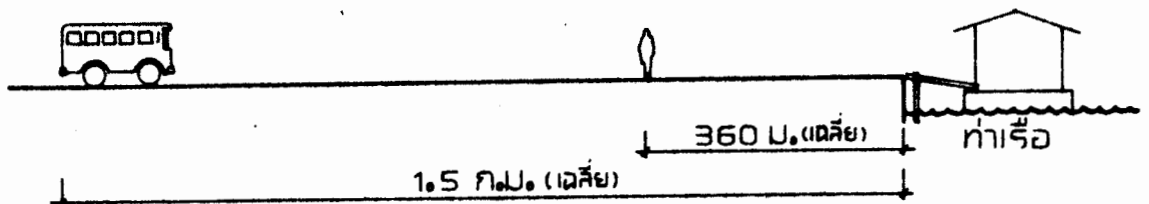
ภาพที่ 22

ปัญหา ระยะห่างระหว่าง ท่าเรือ และ เส้นทางขนส่งผู้โดยสารทางบก*¹

ระยะทางที่ผู้โดยสาร "เดิน" หรือ "อาศัยรถโดยสารสาธารณะ" มาใช้ท่าเรือ*²

ปัญหา ระยะห่างระหว่างการขนทางถนนถึงท่าเรือ และระยะทางที่ผู้โดยสารมาใช้ท่าเรือ

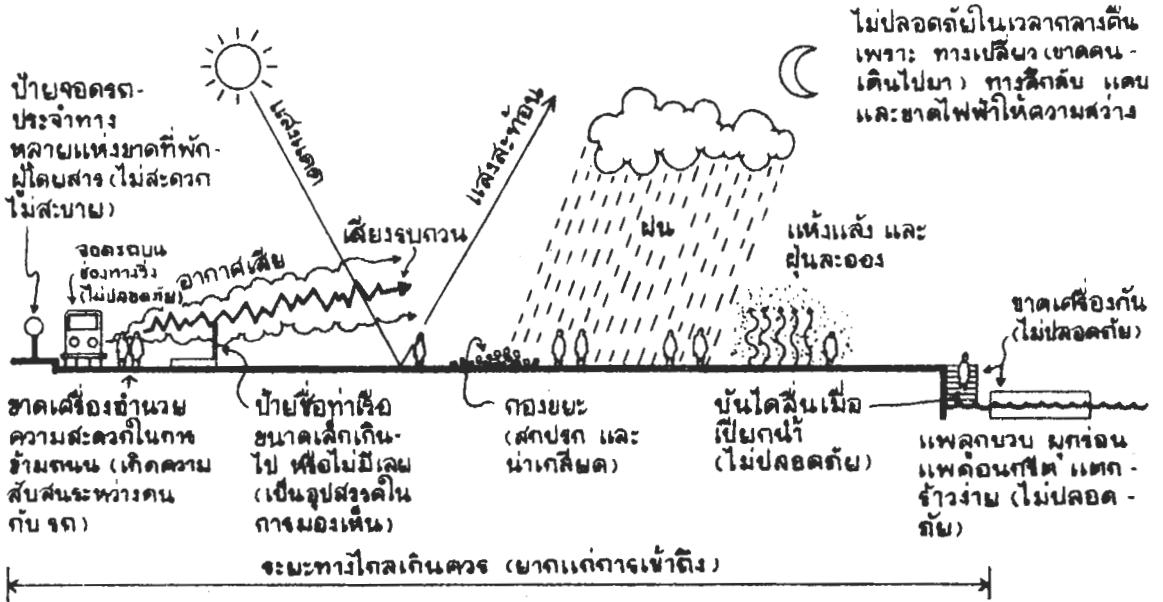
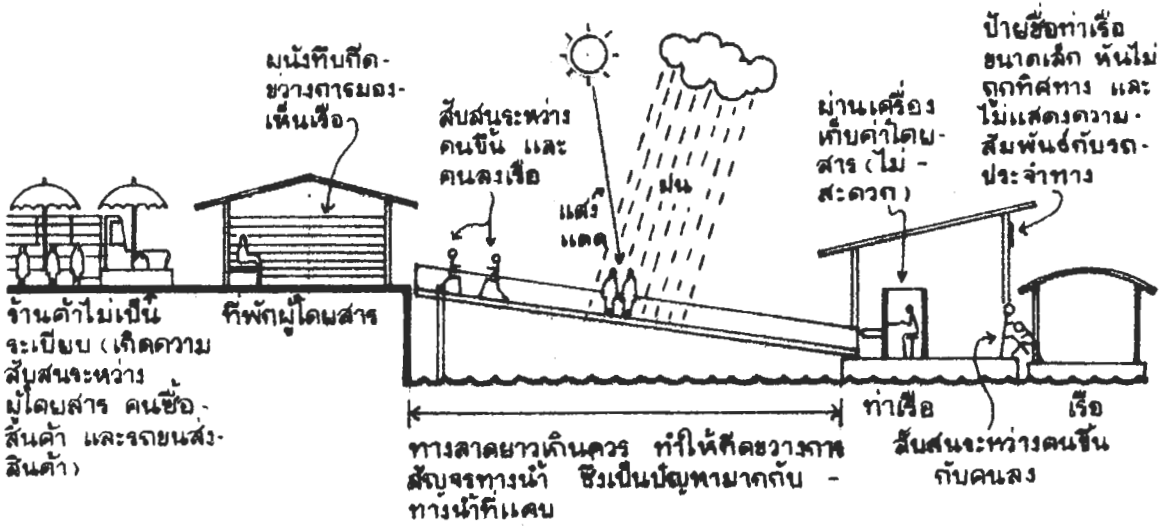
ภาพที่ 32
สรุปปัญหาจุดต่อเชื่อม

ไม่ปลอดภัยในเวลากลางคืน
เพราะ ทางเปลี่ยว (ขาดคน-
เดินไปมา) ทางมืดแคบ และ
ขาดไฟฟ้าให้ความสว่าง
